Livorno 2017-2023: zero su due

Cronaca di una speculazione alluvionale

Anche questa volta, le Autorità ci dicono che le casse di espansione hanno funzionato, **ma sarà vero?**

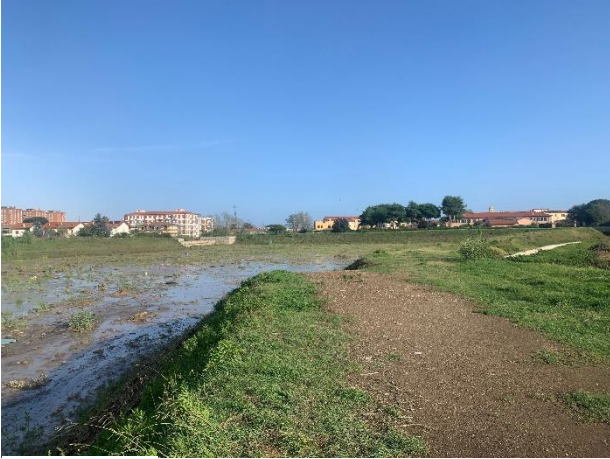
RM2 Salviano

La Cassa **RM2 a Magrignano/Salviano**, è la prima e quella più a monte. Si è effettivamente riempita (così come nel 2017), ma probabilmente non direttamente dal flusso laminare del Rio Maggiore che scorre alla sua destra.

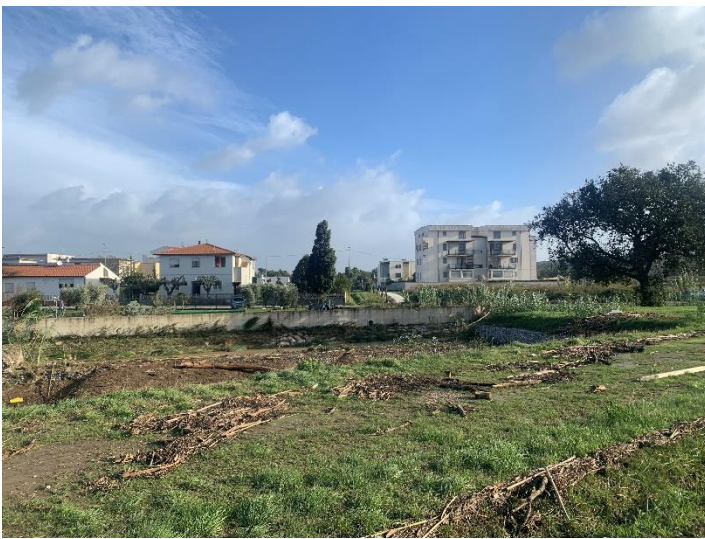
RM2 Salviano

Infatti, dai residui dei detriti presenti, si può evincere che si sia riempita con l'acqua che, scontrandosi contro il "tappo" del ponte di via dell'Uliveta, sia entrata per tracimazione dalla strada.

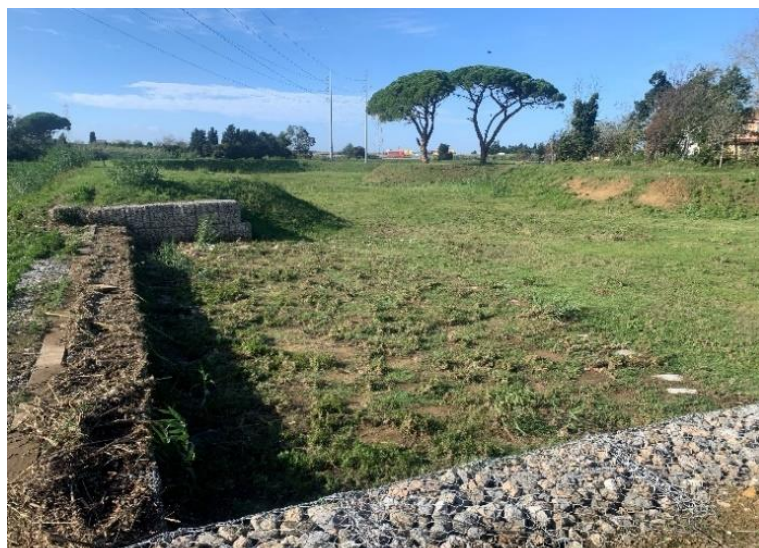
RM3 Salviano

Continuando nel tragitto del Rio Maggiore verso il mare, ecco la Cassa **RM3 a Salviano**, prima della Variante Aurelia. Il Rio Maggiore passa alla sua sinistra e l'acqua sembra essere entrata per sei metri circa

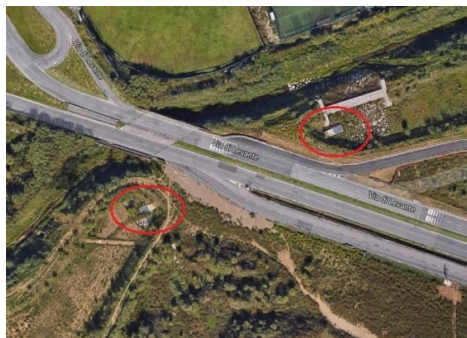
Eccoci alle ultime due (**RM3bis e RM4**): **l'ultima cassa non ha "un'apertura diretta comunicante con il fiume"** per l'entrata dell'acqua, ma si è affidato il suo riempimento ad un canale sotterraneo comunicante con la cassa precedente (tombasifone). In parole povere, si dovrebbe riempire solo se l'acqua entrata nella cassa precedente riuscisse a passare dal canale sotterraneo che passa sotto a Via di Levante.

Dalla visione satellitare, è ben visibile la mancanza della presa dell'acqua dal Rio Maggiore dell'ultima cassa (nella foto, a sinistra, manca la "H" bianca)

Per quanto riguarda il fatto che l'ultima cassa non avesse "un'apertura diretta comunicante con il fiume" per l'entrata dell'acqua, ma che si fosse affidato il suo riempimento al canale sotterraneo comunicante con la precedente, i lavori previsti prevedono sia la chiusura del tombasifone, che l'apertura di una "presa", quindi di un'entrata diretta dell'acqua del fiume, all'inizio della cassa. Quindi ci avevamo visto giusto.

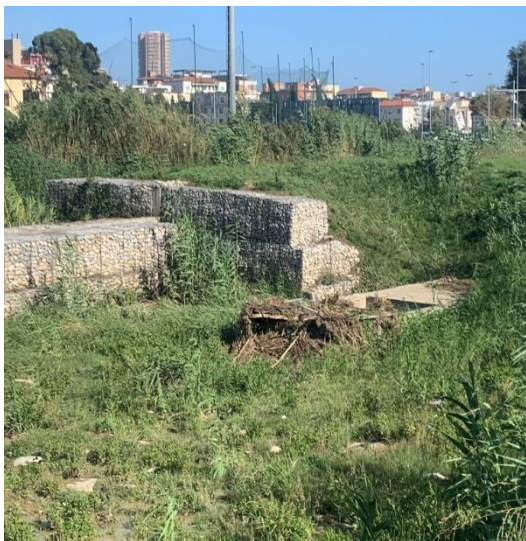
Nella Cassa **RM3bis**, **al Levante**, il tombasifone presente nella sua parte finale, da cui dovrebbe scorrere l'acqua, tramite tunnel, alla cassa successiva, è **otturato dai detriti**

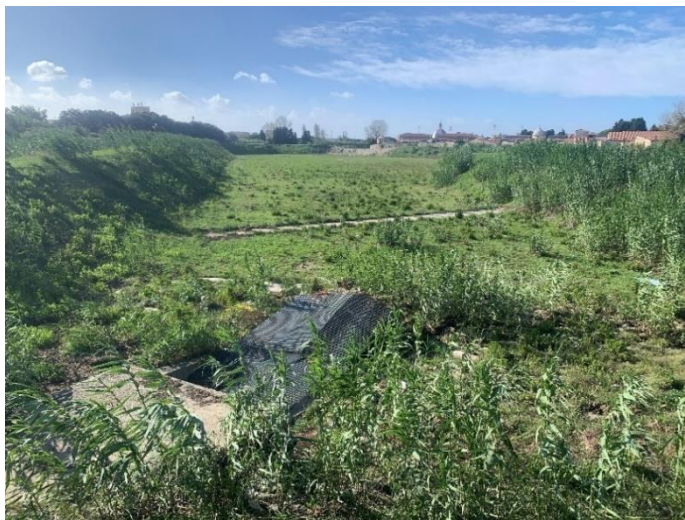
RM4 Levante-Cimiteri

Nella Cassa **RM4**, tra il Levante e i Cimiteri, il tombasifone presente nella sua parte iniziale è anch'esso **otturato dai detriti**.

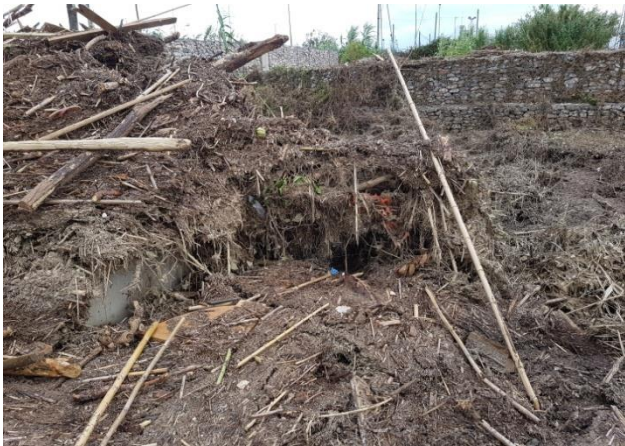
Risulta chiaro che lo scatolare (tombasifone), nella cassa **RM3bis** sia stato intasato, anche quella volta, dai detriti e con forte probabilità sia stato compromesso il passaggio dell'acqua fra le due casse comunicanti.

Scatolare della cassa RM3bis, che doveva permettere il passaggio dell'acqua alla cassa RM4

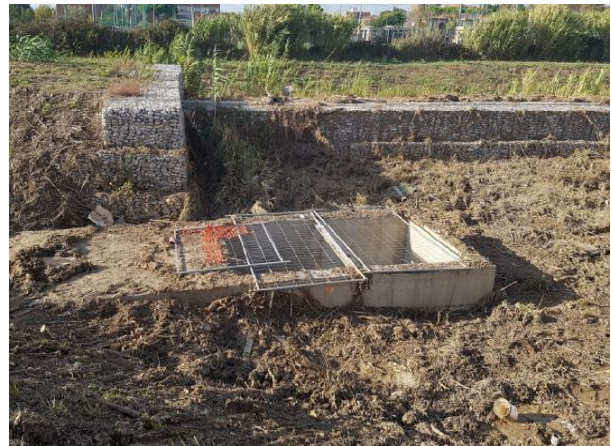
Scatolare della cassa RM3bis ripulito dai detriti dopo qualche giorno dalla nostra segnalazione

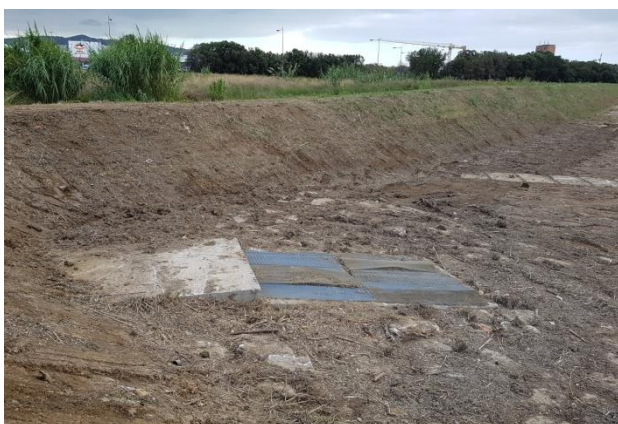
Scatolare della cassa RM4

La cassa dei Cimiteri (RM4) dopo l'alluvione del 2017, a differenza delle altre tre casse che presentavano un alto strato di fango sul fondo lungo tutta la sua superficie, dopo l'alluvione si presentava quasi asciutta nella parte comunicante con la vasca precedente (sarà passata acqua, ma non quanto avrebbe dovuto). Fango e ristagno di acqua erano presenti nella parte finale della cassa, all'angolo dei Cimiteri, dove il Rio Maggiore, trovando una curva stretta, si è probabilmente infranto contro le mura e le strutture dei Cimiteri della Misericordia, ricolando sulle mura e rientrando con un'onda contraria al flusso del fiume, nella parte finale della vasca.
