Livorno 2017-2023: zero su due

Cronaca di una speculazione alluvionale

Anche questa volta, le Autorità ci dicono che le casse di espansione hanno funzionato, **ma sarà vero?**

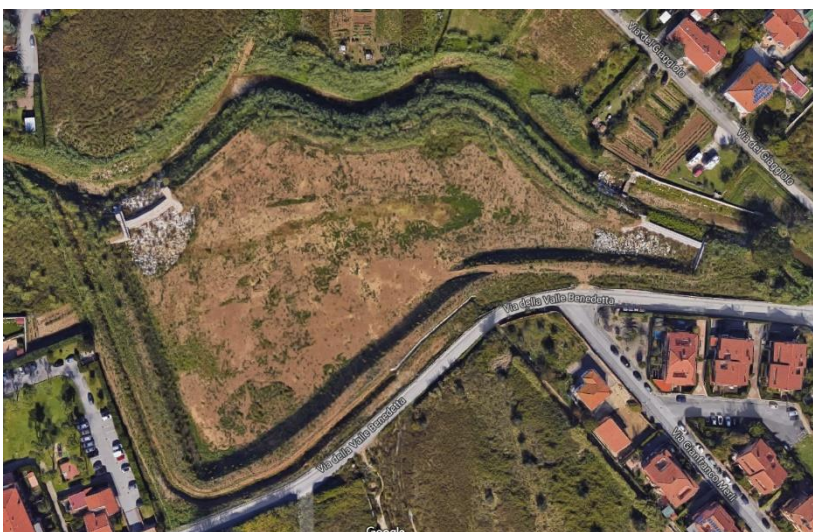
Visione satellitare della Prima Cassa di espansione, a monte, sul Rio Maggiore – RM2 - Magrignano/Salviano

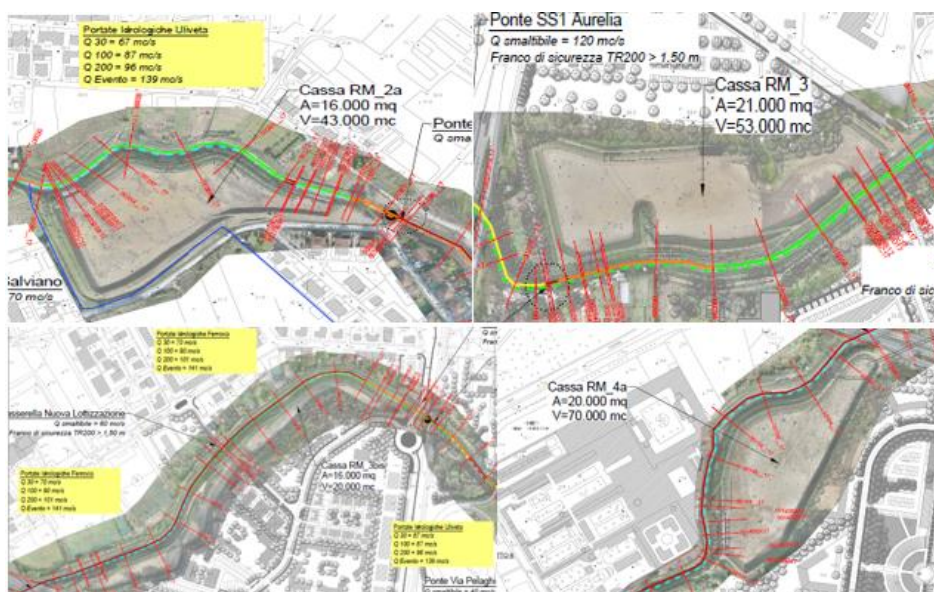
Di recente, ci siamo aggiornati con il **nuovo studio idrologico-idraulico post alluvione dell'Ing. Pistone del Genio Civile¹**, nel quale risulta che le casse sono state rimisurate ora e allo stato attuale le loro dimensioni effettive sono ancora inferiori rispetto alle dimensioni riportate sui vecchi progetti esecutivi. Significa che all'epoca furono costruite ancora più piccole rispetto ai progetti approvati. Nella nostra inchiesta ci eravamo basati (giustamente) sui progetti, ma ora riportiamo le dimensioni effettive calcolate dal Genio Civile:

- **RM2** – Magrignano/Salviano (43.000, invece di 45.000 m³)
- **RM3** - tra Motorizzazione e deposito CTT (53.000, invece di 60.000 m³)
- **RM3bis** - che costeggia il complesso residenziale del Nuovo Centro (20.000, invece di 37.000 m³)
- **RM4** - Cimiteri della Misericordia (70.000 m³ rimasta invariata)

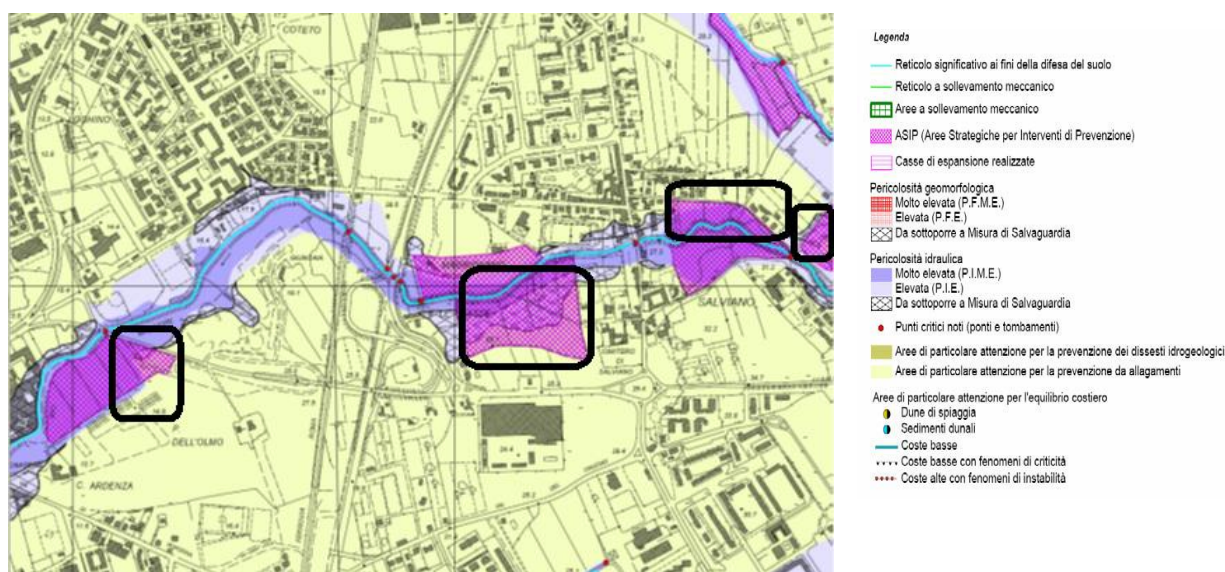
Tav. 5 della "Variante al Piano Strutturale - Variante al regolamento Urbanistico - Piano Particolareggiato" del 2008 – P.A.I. Piano di assetto idraulico Bacino Toscana Costa

Sappiamo che, rispetto agli studi e ai progetti iniziali (che in questa sede non riproponiamo), con le Varianti al Piano Strutturale per il Nuovo Centro (Levante) del 2008 e poi 2009,

almeno tre casse sono sparite dai progetti originali e dell'ultima se ne è ridotta e variata la forma.

Certo, si è aggiunto la RM3bis, quella curvata, stretta e lunga, che non funziona bene.
